代替品が整うまでの暫定対応について

サンコー株式会社 品質保証部

自主回収の対象となるワンタッチバックル
(S-2069R型・S-2069R-BK型)

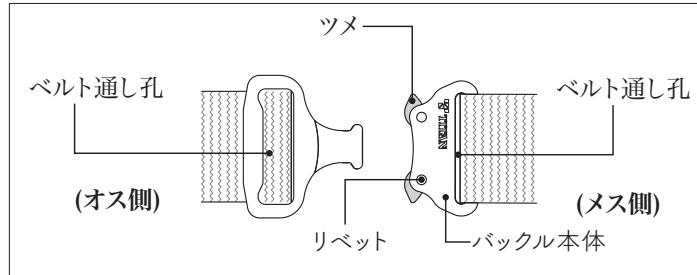
「D」「E」「F」からはじまる製造ロット

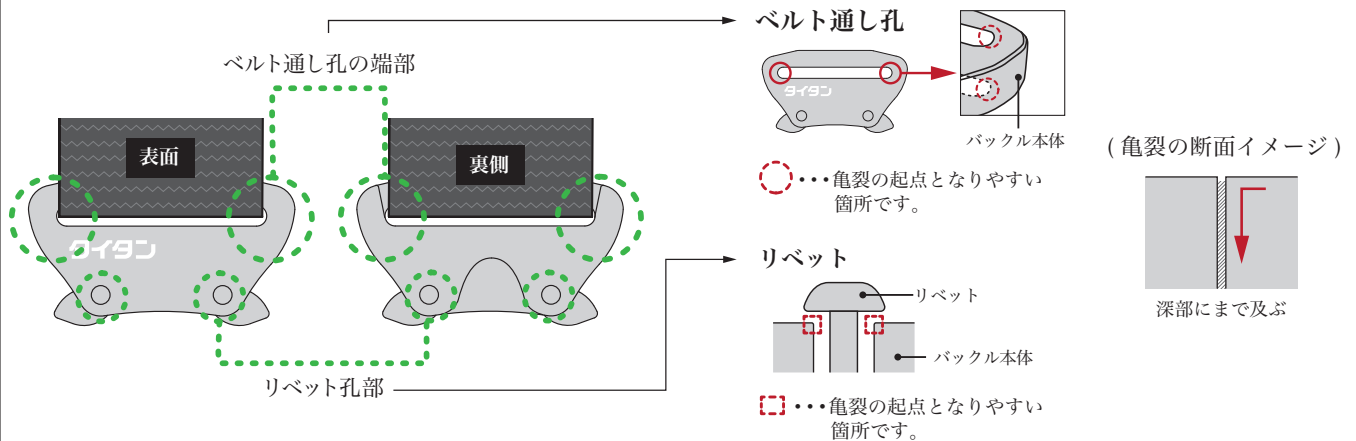
②点検箇所

○以下の箇所に目視で確認できる亀裂がないか点検してください。
特にメス側の亀裂について注意を払ってください。オス側も同様に点検してください。

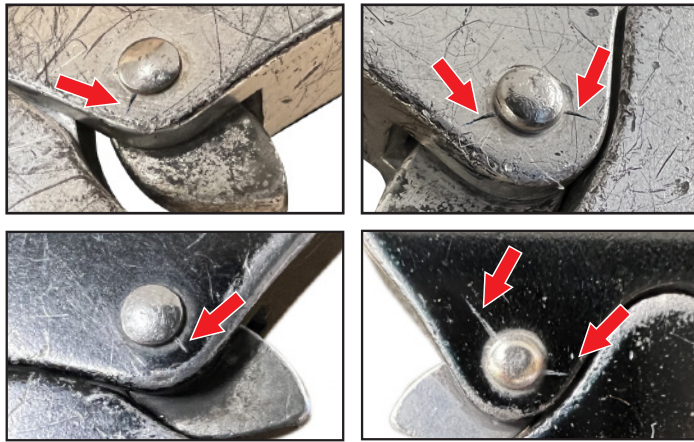
リベット孔部

リベット孔を中心に稲妻状の亀裂が発生(使用できません。)

目視ではっきりと確認できる亀裂がある場合は暫定であっても使用しないでください。

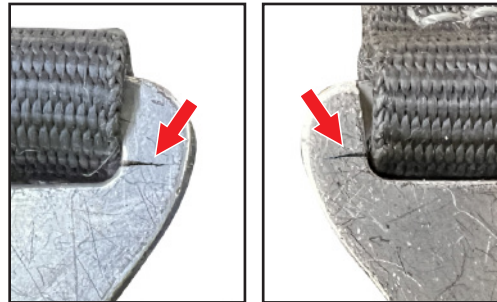
ベルト通し孔部

ベルト通し孔の端部から稲妻状の亀裂が発生(使用できません。)

ほとんどの場合、ベルトの通し孔に対して水平方向に亀裂が発生します。
