# 射出成形工場の 最新改善事例

射出成形工場の成型機器周りの配管

樹脂成型工場の代表的な工程に使われるホース配管の箇所

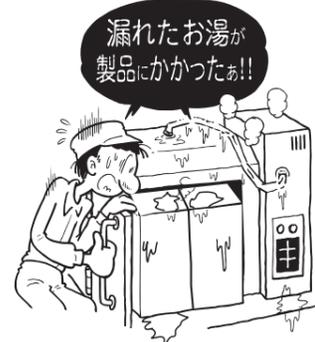
金型の温調温度を上げたら液漏れし、製品にかかりロス発生

製品の不良率を下げるため、金型の温度を60~80℃から80~95℃に設定変更した。ところが、温調用の湯の循環用に使っていたゴムホースの硬化が早くなり、ホースから漏れた湯が製品にかかってしまい、新たなロスが発生してしまった。

温水に対応「トヨシリコンサーモホース」ご採用

硬化もなく、長寿命。製品ロスも激減。透明で流体も見えて安心。コストダウンとロス対策と作業安全が同時にできた。

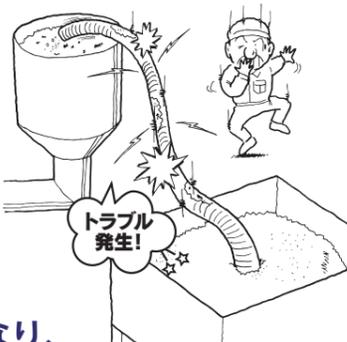
静電気で原料がホース内に詰まり、色ムラなどの製品ロスが出る

ガラス繊維入りの120℃の原料を乾燥機からバキューム搬送するのにサクションホースを使用しているが、ホースがつぶれ供給効率が落ちる。また、搬送時の摩擦で帯電し、ホース内で詰まり素材ムラ、色ムラが発生したり、など製品ロスが発生して困っていた。

耐熱・耐摩耗・静電防止効果のある「トヨトップ-E100℃ホース」ご採用

高温原料でもホースがつぶれずスムーズに流れるようになり、帯電による製品ロスがなくなり、生産性が向上した。また、耐摩耗性も良く交換頻度が大幅に減った。

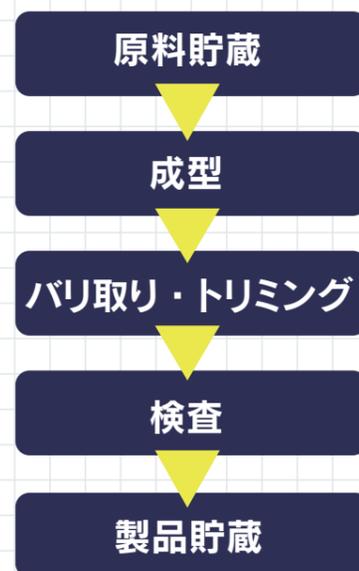
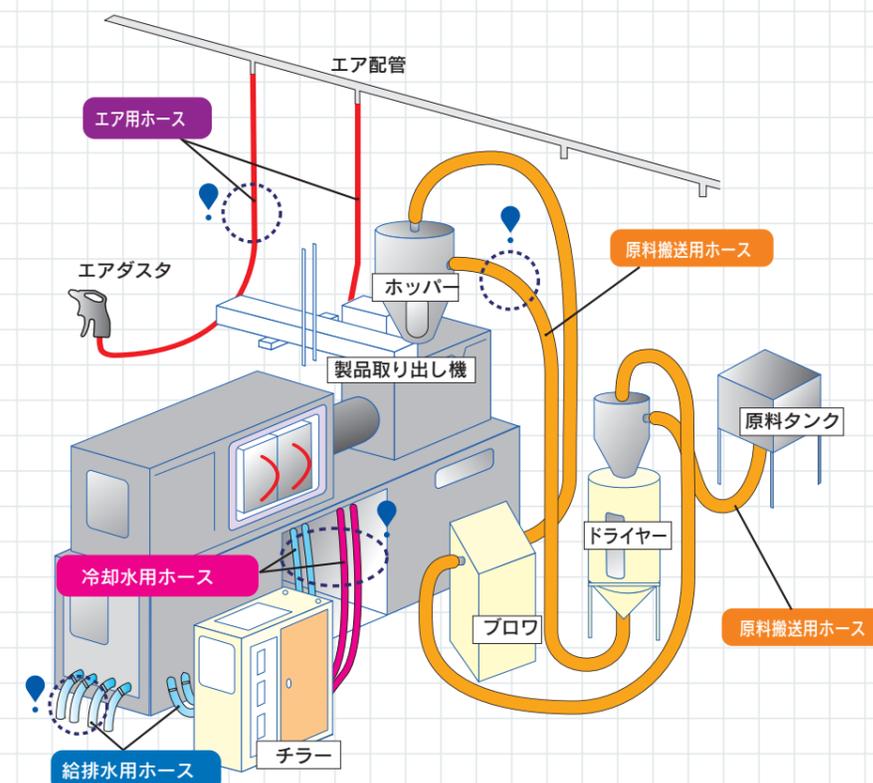
01. 静電気による原料詰まりをなくす!
02. スーパーエンブラなどの原料高温化への搬送トラブル対応!
03. 冷却水漏れ・結露によるサビ防止、機材損傷防止!
04. ホースの寿命が長く交換頻度を低減!

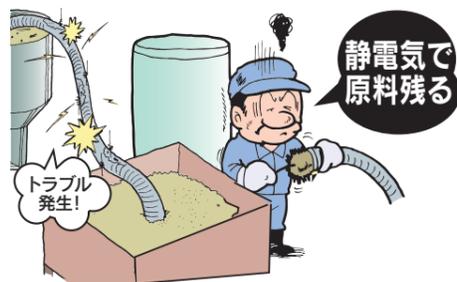
## 01 カイゼン 静電気による原料詰まりや、ホースの摩耗、熱による折れやつぶれでお困りではありませんか？

粒状の原料を大量に移送する際、摩擦により静電気が発生します。ペレット状の原料が、搬送ホース内で原料詰まりが発生します。また、摩耗によりホースに穴が開いたり、原料が高温の場合、熱でホースが折れたり、つぶれたりし搬送ができなくなります。

原料供給減により素材ムラ、色ムラによる製品ロスや、トラブル対応での対応時間のロスや、大きな帯電での爆発の原因になりうるなど危険因子となります。

**耐熱保形性、耐摩耗、帯電防止のホースを使用する**

耐熱 100℃で保形性がよく、摩耗に強い構造で長期間使用可能。帯電防止剤をホースに配合せず、導電帯と金属コイルで静電気対策する特殊構造を採用。専用クリップで簡単アース。

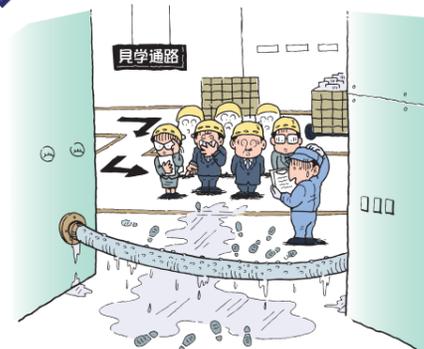
## 03 カイゼン 冷却ホース表面が結露して、お困りではありませんか？

金型を冷却する冷媒を流すホースは、周囲の湿度や温度の差異により、結露を発生させ、設備機械周辺に水たまりをつくることがあります。

金型のサビ、水漏れによる電装ユニットの故障のほか、転倒事故や感電事故、漏電による火災のリスクがあげられます。

**断熱材で被覆する**

低温となる箇所を断熱素材で被覆することが対策になります。

断熱材があらかじめホースに被覆されており、作業性がよい。継手部分の結露も防止する「継手カバー」もあります。

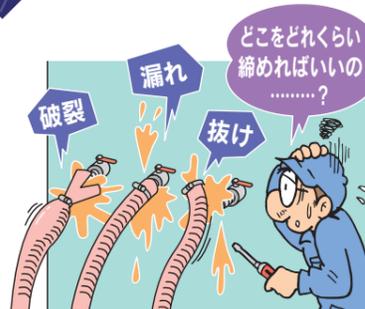
## 04 カイゼン 設備機械とホース接続部分の漏れ、抜けでお困りではありませんか？

設備機械に接続しているホースは流体の圧送を繰り返す、膨らんだり縮んだり、常に負荷がかかります。その接続部分には、ニップルにホースバンドが使われることが多いですがバンドの締め方のバラツキや保守点検不足により、漏れ・抜けの恐れがあります。

ホースからの漏れ・ホース抜けは、ライン停止のほか、製品ロス、生産性の低下などにつながります。

**定期点検または継手変更**

定期点検が基本となりますが、メンテナンスフリーの継手に変更することが対策になります。

継手のナットやクランプをすき間なく締め上げることで面倒なホースバンドの位置合わせやトルク管理、増し締め作業が不要で漏れや抜けを防止します。また、定期的なメンテナンスも不要になります。
