# 金属加工・工作機械ラインの 最新改善事例

金属加工・工作機械周りの配管

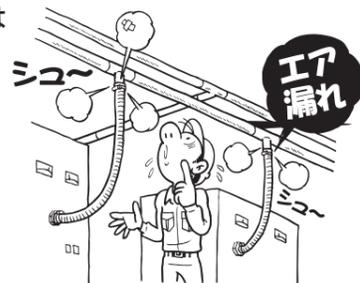
天井まで鋼管で配管され供給されているエアをカプラとウレタンホースで金属切削機械へ供給していたが、経年劣化によりエア漏れを起こしており、漏れ対策が急務となった。しかし、天井付近はメンテナンスも容易ではないため、何か良い方法はないかと探していた。

漏れ、抜け防止構造の「トヨコネクタ」ご採用

増し締め不要なので、メンテナンス頻度を低減できた。同時に電気代も削減できた。

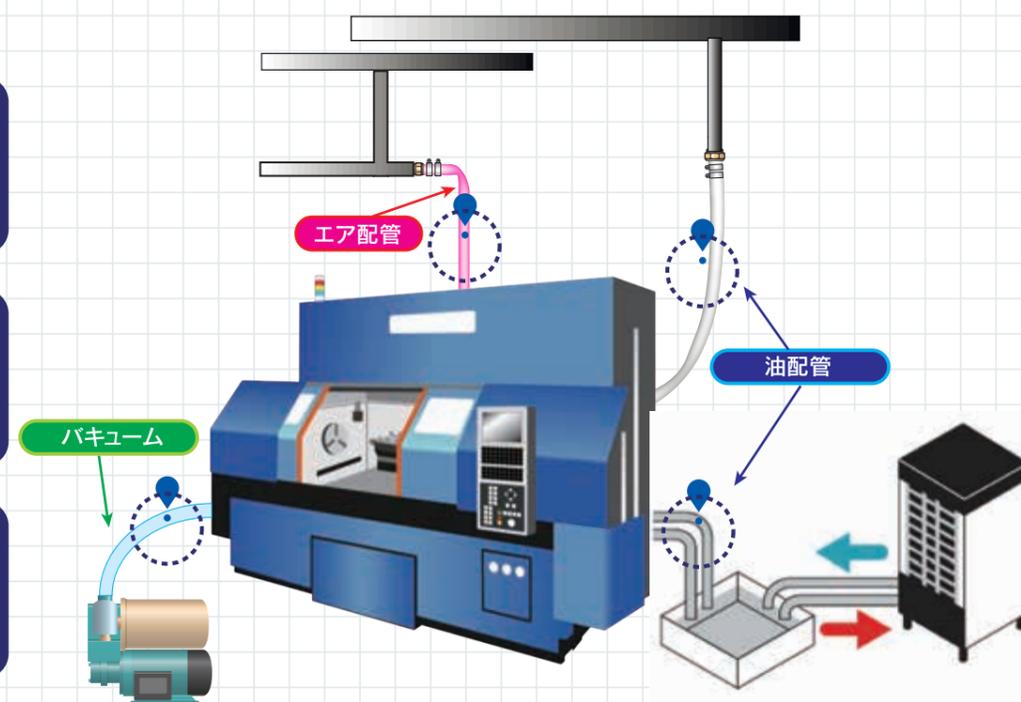
金属加工・工作機械周りに使われるホース配管の箇所

ホースの使用場面

切削加工

研削加工

表面加工

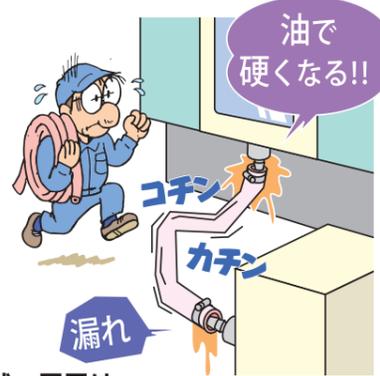
カイゼン  
01

## 油用ホースの硬化で、お困りではありませんか？

樹脂ホースを柔らかくする可塑剤は一般に油に溶け出しやすく油を流し続けると、ホースは硬化し、肉厚が痩せていきます。

ホースが硬化すると動きや衝撃に弱くなり、ホースが割れたり肉痩せすると継手部分で抜け漏れ事故を引き起こし、ライン停止となる危険があります。

## 耐油性能の高いホースを使用する

トヨックスでは、原料素材配合から研究開発を重ね、耐油性の高い（当社比寿命3倍以上）樹脂ホースを提供しています。

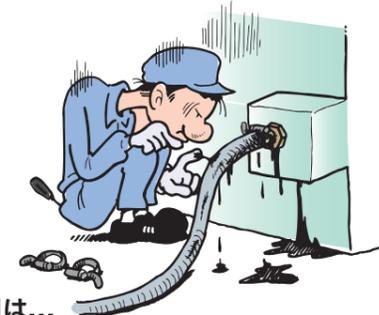
カイゼン  
03

## 油が継手から、漏れてお困りではありませんか？

一般的な竹の子継手とホースバンドを使用の場合、バンドのネジ廻しに手間がかかり、挿入深さと締め付けトルクに作業者の個人差が出やすく、またホースの硬化や肉痩せによる流体漏れが発生しやすくなります。

流体漏れトラブルはライン停止につながります。また毎日のバンド増し締め作業には、時間と人手がかかります。

## メンテ不要継手に交換

こまめな増し締めができれば、一番有効ですが増し締め不要の継手を使用することをおすすめします。

ホース製造メーカーであるトヨックスが、自社のホースサイズに合わせて専用設計開発した継手シリーズ。

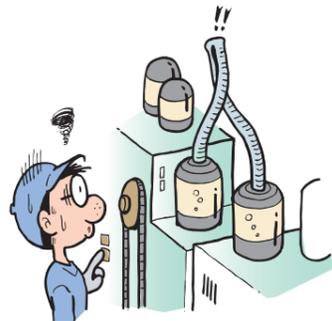
カイゼン  
02

## 時間経過とともにホースの折れやつぶれが発生してませんか？

ホースは狭所での自在な配管に便利ですが、一旦装着すると同じ箇所が曲がり続けるため、時間経過とともに当初は見られなかった折れやつぶれが起こることがあります。

折れやつぶれは流量ダウンを引き起こし、設備の機能不全と製品不良の原因となりえますが、配管が設備の裏や床下など見えにくい箇所にあると、原因がなかなか発見されないこともあります。

## 折れにくいホースに交換

配管のカーブを緩くするか、湾曲部を減らすか曲げ半径が小さくても折れにくい構造のホースに交換することが対策になります。

トヨックスでは、ホースの補強構造と補強材の研究を重ね、曲げても、折れにくく、つぶれにくい構造を開発し提供しています。

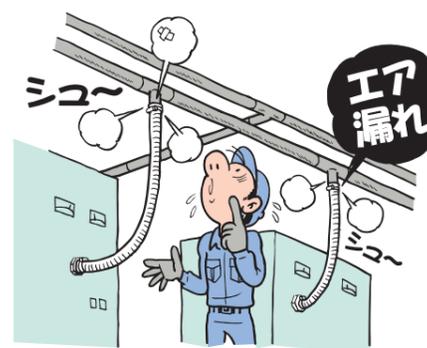
カイゼン  
04

## 工作機械ラインのエア配管がすぐ劣化していませんか？

工作機械ライン周りは、油分が高いため、天井配管されることの多いエアホースも劣化が早く進むことがあります。

劣化したエアホースは継手部分からエア漏れを起こし、大きな電力ロスの原因になります。また天井配管したホースの交換には、長期間のライン停止を必要とし、生産効率ダウンなどにつながります。

## 長寿命ホースに交換

メンテナンスの頻度低減のため、長寿命ホースに交換。さらに継手は、増し締め不要の専用継手のご使用をおすすめします。

トヨックスからは、ホースの外皮も耐油性の高いホースと増し締め不要、漏れ抜け防止の継手を提供いたします。
