代替品が整うまでの暫定対応について

サンコー株式会社 品質保証部

自主回収の対象となるワンタッチバックル
(S-2069R型・S-2069R-BK型)

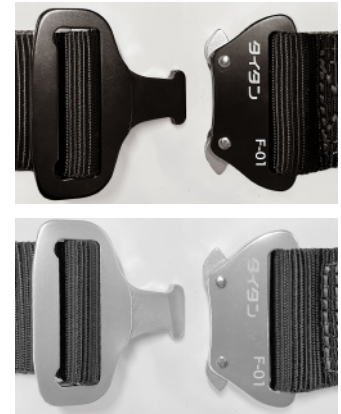
カラーリング

- ・右腿にシルバー色、左腿にブラック色を備えたフルハーネスがあります。 EASY Harness Comfort 3Dフルハーネス 及び一部の特注
- ・左右共にブラック色のフルハーネスがあります。 江戸鳶 ナノテク瞬間消臭 KESEL 及び一部の特注
- ・腿以外にブラック色を右腰にも備えるフルハーネスがあります。 RH-C
- ・腿以外にシルバー色を腹部にも備えるフルハーネスがあります。 SVハーネス
